# Notification – épisodes de grêle 2022

Les services après-vente de 3S Swiss Solar Solutions vous apportent leur soutien pour l'analyse des installations photovoltaïques

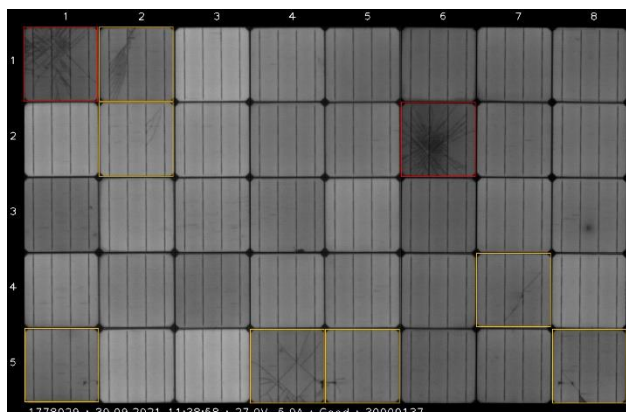
Les petites fissures de cellules (marquage orange) ne peuvent être détectées que par des photographies d'électroluminescence, une sorte de «radiographie» du module solaire. Le problème, en cas de cellules légèrement endommagées, réside principalement dans une perte de résistance au fluage. Les différences de température entre le jour et la nuit ainsi que les variations de températures saisonnières peuvent entraîner la détérioration des cellules légèrement endommagées. Avec le temps, l'état de ces cellules solaires entraînera une perte de rendement (marquage rouge) et elles perdront de l'énergie sous forme de chaleur, au lieu de produire du courant.

MegaSlate II de 3S après  
un épisode de grêle avec des grêlons  $\varnothing > 60$  mm

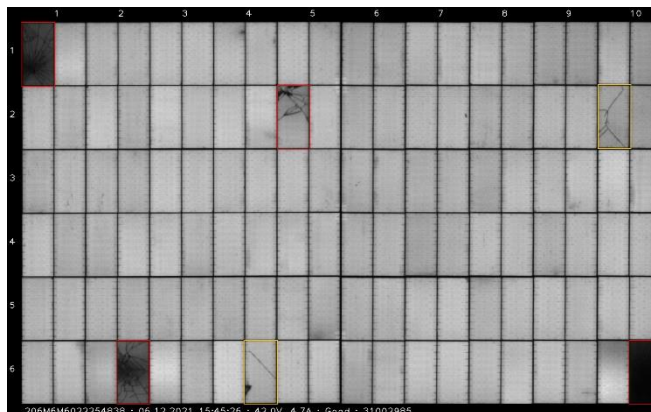
Demi-cellules d'un module standard après  
un épisode de grêle avec des grêlons  $\varnothing 40$  mm

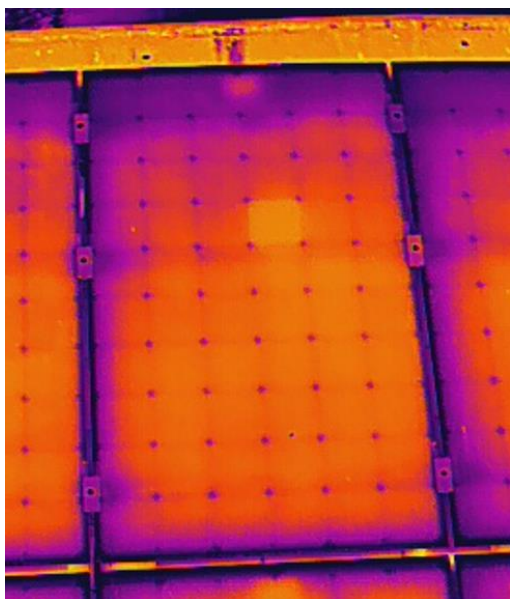
### Images thermiques

Photo de gauche: détail d'une photo de drone prise avec une caméra thermique. Sur l'image, on reconnaît une aération et un refroidissement améliorés en bordure du module solaire. De plus, on voit au milieu une cellule isolée dégagant de la chaleur, ce qui peut être l'indicateur d'un défaut dans une cellule.

Si l'on trouve des cellules qui dégagent de la chaleur et que les diodes bypass sont intactes, le système photovoltaïque peut continuer à être exploité. Si, outre les cellules dégagant de la chaleur, on trouve également des diodes bypass défectueuses, il est conseillé d'éteindre la chaîne correspondante, voire l'installation, jusqu'à sa réparation.
