Merkmale – Hagelereignisse 2022

Unsichtbare Schäden an Solaranlagen erkennen

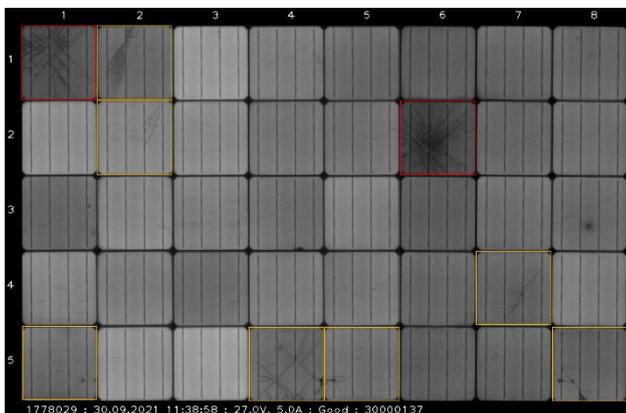
Elektrolumineszenz Aufnahmen von zwei optisch intakten Solarmodulen:

MegaSlate II von 3S nach
Ereignis mit Hagelkorngrösse $\varnothing > 60$ mm

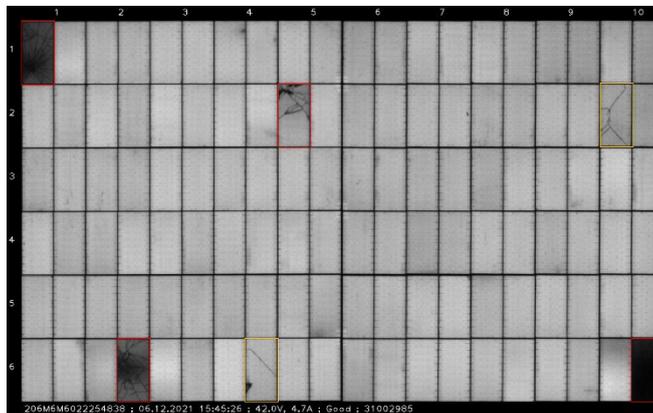
Kleinere Zellbrüche (orange Markierung) können nur durch Elektrolumineszenzbilder, eine Art "Röntgenbild" des Solarmoduls, erkannt werden. Das Problem bei leicht beschädigten Zellen besteht hauptsächlich in einem Verlust der Zeitstandsfestigkeit. Durch Temperaturunterschiede zwischen Tag und Nacht sowie saisonale Temperaturschwankungen kann sich der Zustand leicht beschädigter Zellen verschlechtern. Mit der Zeit werden auch leicht beschädigte Zellen einen ertragsmindernden Zustand (rote Markierung) aufweisen und Energie in Form von Wärme verlieren, statt Strom zu produzieren.

Halbzellen Standardmodul nach
Ereignis mit Hagelkorngrösse $\varnothing 40$ mm

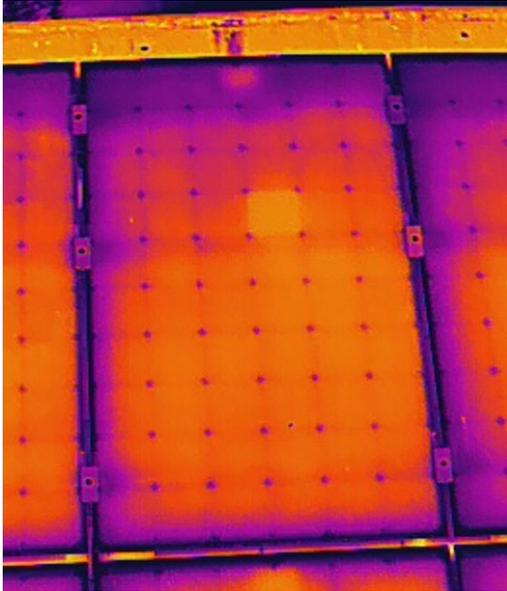
Thermographie-Aufnahme

Bild links: Ausschnitt einer Drohnenaufnahme mit Wärmebildkamera. Im Bild ist eine verbesserte Belüftung und Auskühlung im Randbereich des Solarmoduls erkennbar. Mittig sieht man eine einzelne erwärmte Zelle, welche auf einen Zelldefekt hinweisen kann.
