Memorandum – grandine 2022

L'ufficio Servizi offre supporto in caso di analisi di impianti fotovoltaici

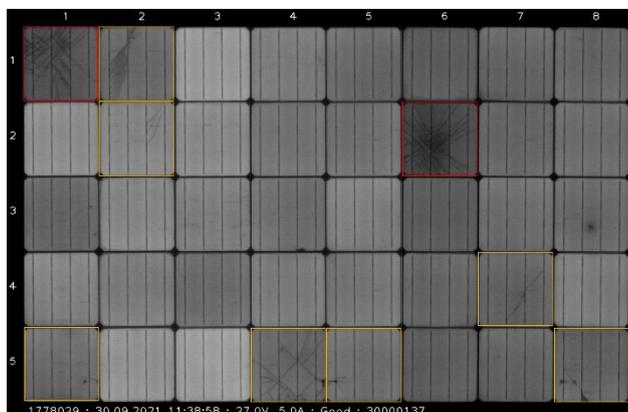
Le rotture minori delle celle (segnalate in arancione) possono essere riconosciute solamente tramite immagini in elettroluminescenza che fungono da "radiografia" del modulo solare. Il problema delle celle leggermente danneggiate consiste prevalentemente nell'accorciarsi del periodo di resistenza. La differenza di temperatura diurna e notturna, così come gli sbalzi di temperatura stagionali possono peggiorare lo stato delle celle leggermente danneggiate. Con il passare del tempo anche le celle leggermente danneggiate (segnalate in rosso) mostrano una diminuzione della resa sotto forma di perdita di calore al posto di produrre energia.

Immagini in elettroluminescenza di due moduli solari apparentemente intatti:

MegaSlate II della 3S dopo precipitazione con grandine $\varnothing > 60$ mm

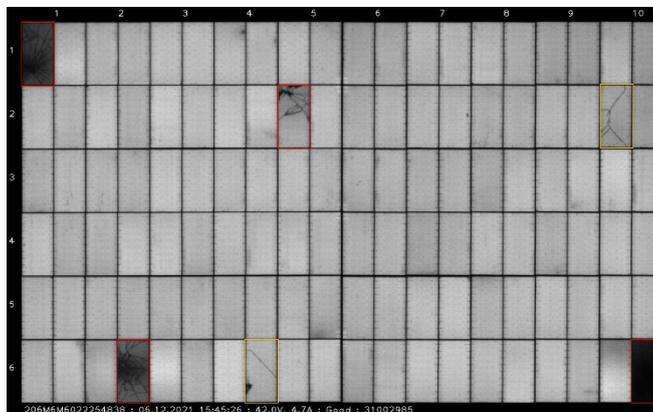
Modulo standard a mezza celle dopo precipitazione con grandine $\varnothing 40$ mm

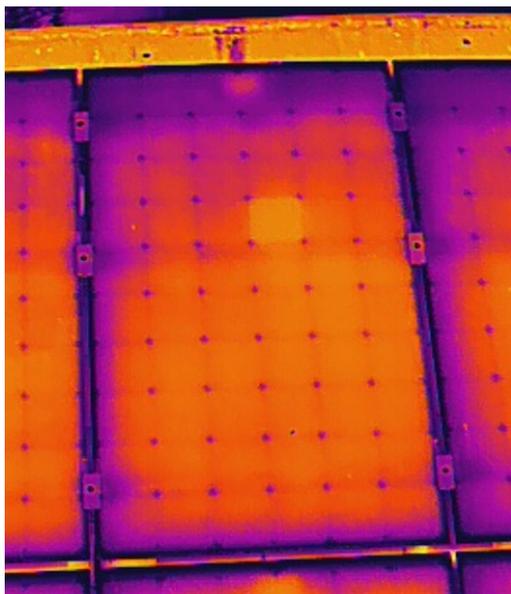
Immagini termiche

Immagine a sinistra: estratto di una foto effettuata dal drone con una telecamera termica. Nell'immagine del modulo solare si possono notare una ventilazione e un raffreddamento ai bordi migliori. Al centro si vede una singola cella riscaldata, il che può suggerire un guasto.

Se si rilevano celle riscaldate ma i diodi di bypass sono intatti, il sistema solare può rimanere in funzione. Se oltre alle celle riscaldate si dovessero trovare diodi di bypass guasti è consigliabile spegnere la stringa corrispondente o l'impianto fino alla riparazione.
