Memorandum – grandine 2022

L'ufficio Servizi offre supporto in caso di analisi di impianti fotovoltaici

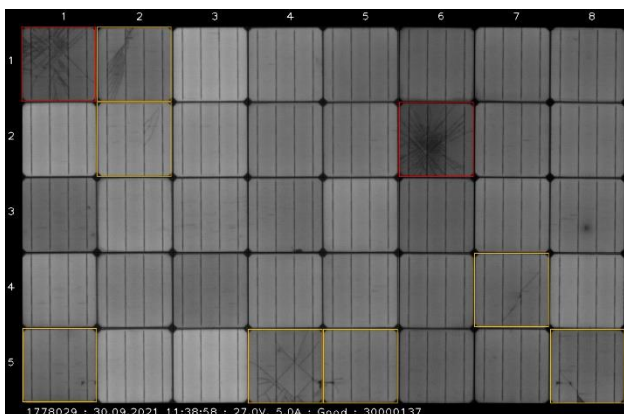
MegaSlate II della 3S dopo precipitazione con grandine $\varnothing > 60$ mm

Le rotture minori delle celle (segnalate in arancione) possono essere riconosciute solamente tramite immagini in elettroluminescenza che fungono da “radiografia” del modulo solare. Il problema delle celle leggermente danneggiate consiste prevalentemente nell’accorciarsi del periodo di resistenza. La differenza di temperatura diurna e notturna, così come gli sbalzi di temperatura stagionali possono peggiorare lo stato delle celle leggermente danneggiate. Con il passare del tempo anche le celle leggermente danneggiate (segnalate in rosso) mostrano una diminuzione della resa sotto forma di perdita di calore al posto di produrre energia.

Immagini in elettroluminescenza di due moduli solari apparentemente intatti:

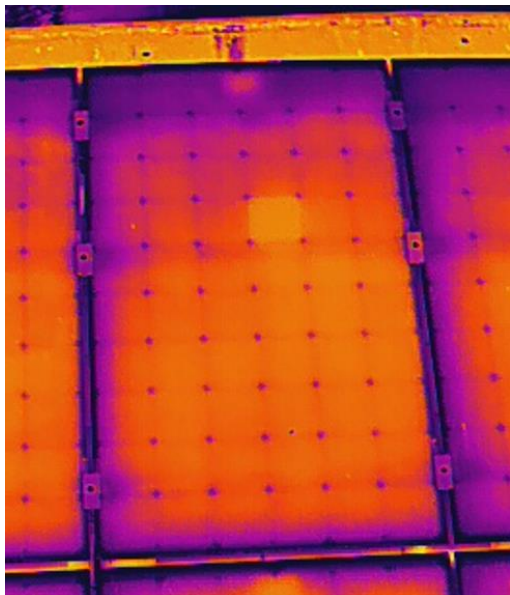
Immagini termiche

Immagine a sinistra: estratto di una foto effettuata dal drone con una telecamera termica. Nell'immagine del modulo solare si possono notare una ventilazione e un raffreddamento ai bordi migliori. Al centro si vede una singola cella riscaldata, il che può suggerire un guasto.

Se si rilevano celle riscaldate ma i diodi di bypass sono intatti, il sistema solare può rimanere in funzione. Se oltre alle celle riscaldate si dovessero trovare diodi di bypass guasti è consigliabile spegnere la stringa corrispondente o l'impianto fino alla riparazione.
