Merckblatt – Hagelereignisse 2022

Die Abteilung Services unterstützt Sie bei der Analyse von Photovoltaikanlagen

Unsichtbare Schäden an Solaranlagen erkennen

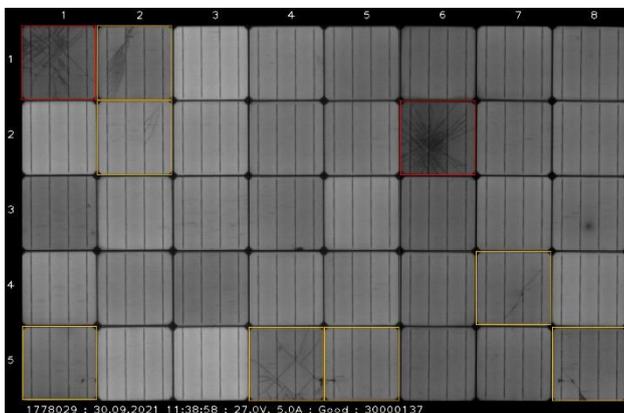
Kleinere Zellbrüche (orange Markierung) können nur durch Elektrolumineszenzbilder, eine Art "Röntgenbild" des Solarmoduls, erkannt werden. Das Problem bei leicht beschädigten Zellen besteht hauptsächlich in einem Verlust der Zeitstandfestigkeit. Durch Temperaturunterschiede zwischen Tag und Nacht sowie saisonale Temperaturschwankungen kann sich der Zustand leicht beschädigter Zellen verschlechtern. Mit der Zeit werden auch leicht beschädigte Zellen einen ertragsmindernden Zustand (rote Markierung) aufweisen und Energie in Form von Wärme verlieren, statt Strom zu produzieren.

Elektrolumineszenz Aufnahmen von zwei optisch intakten Solarmodulen:

MegaSlate II von 3S nach
Ereignis mit Hagelkorngrösse $\varnothing > 60$ mm

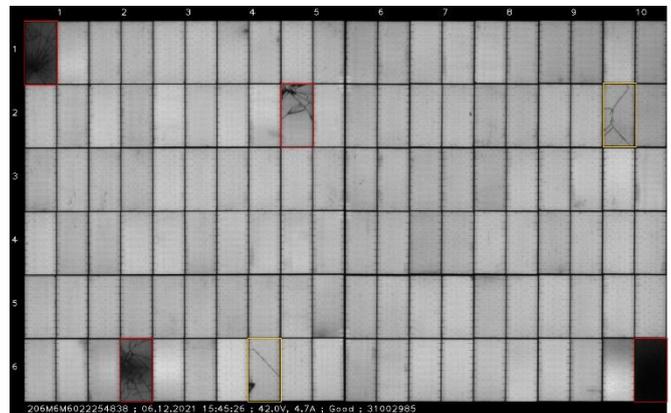
Halbzellen Standardmodul nach
Ereignis mit Hagelkorngrösse $\varnothing 40$ mm

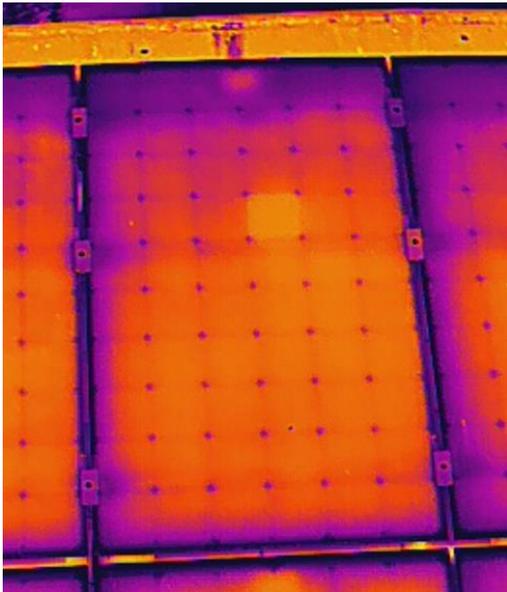
Thermographie-Aufnahme

Bild links: Ausschnitt einer Drohnenaufnahme mit Wärmebildkamera. Im Bild ist eine verbesserte Belüftung und Auskühlung im Randbereich des Solarmoduls erkennbar. Mittig sieht man eine einzelne erwärmte Zelle, welche auf einen Zelldefekt hinweisen kann.

Werden erwärmte Zellen vorgefunden und die Bypass-Dioden sind intakt, kann das Solarsystem in Betrieb bleiben.

Werden neben erwärmten Zellen ebenfalls defekte Bypass-Dioden vorgefunden, ist es ratsam den entsprechenden Strang bzw. die Anlage bis zur Reparatur abzuschalten.
